**VITRINE SUR LE CONTRÔLE DE NAPPE
COMME OUTIL DE GESTION DE L'EAU ET DE RÉDUCTION DES POLLUANTS
DES COURS D'EAU**

NUMÉRO DU PROJET : 6001299

RAPPORT FINAL

Réalisé par :
Eveline Mousseau, agronome, Groupe ProConseil

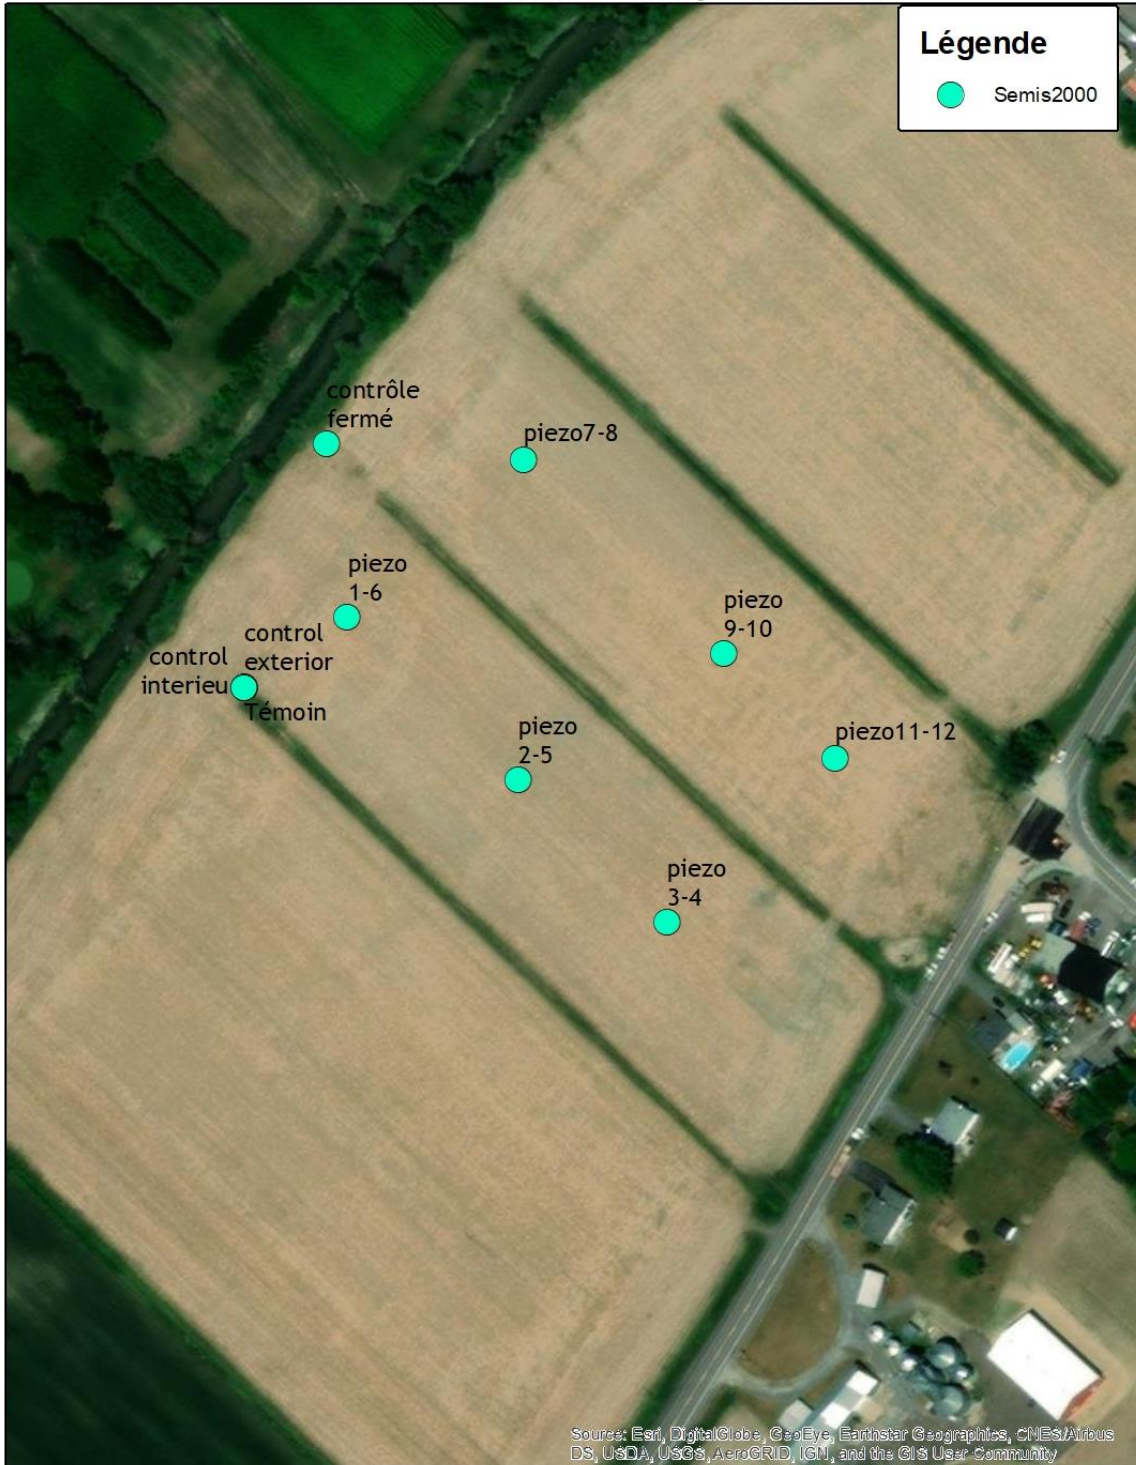
**ANNEXE 4 : Courbes des profondeurs de la zone humide et localisation des piézomètres
- Ferme Semis 2000**

Carte de localisation des piézomètres

Ferme Semis_2000 - Profondeur de la nappe d'eau et précipitations

Les champs évalués sont collés et leurs 2 systèmes de drainage sont parallèles et se déversent dans la rivière des Hurons, au Nord. La majorité des 2 champs est en argile limoneuse Ste-Rosalie. Les sondes sont à 1,78m de profondeur et les drains sont environ à 1,52m de profondeur pour l'ancien système de drainage et 0,91m pour les nouveaux drains, ajoutés entre les vieux drains en 2018. Le champ au nord était contrôlé et le champ au sud servait de témoin, en drainage libre. L'IRDA a ajouté ici 9 piézomètres pour faire une étude plus approfondie, dans le cadre d'un autre projet. Ce sont les données complètes qui sont présentées en Annexe 4. On voit que les courbes du champ contrôlé tendent à toujours être plus élevées que le champ témoin lorsque le contrôle est fermé. Le 15 mai 2020, environ 20 cm d'eau est conservé une semaine de plus que le témoin. Voir l'Annexe 4.

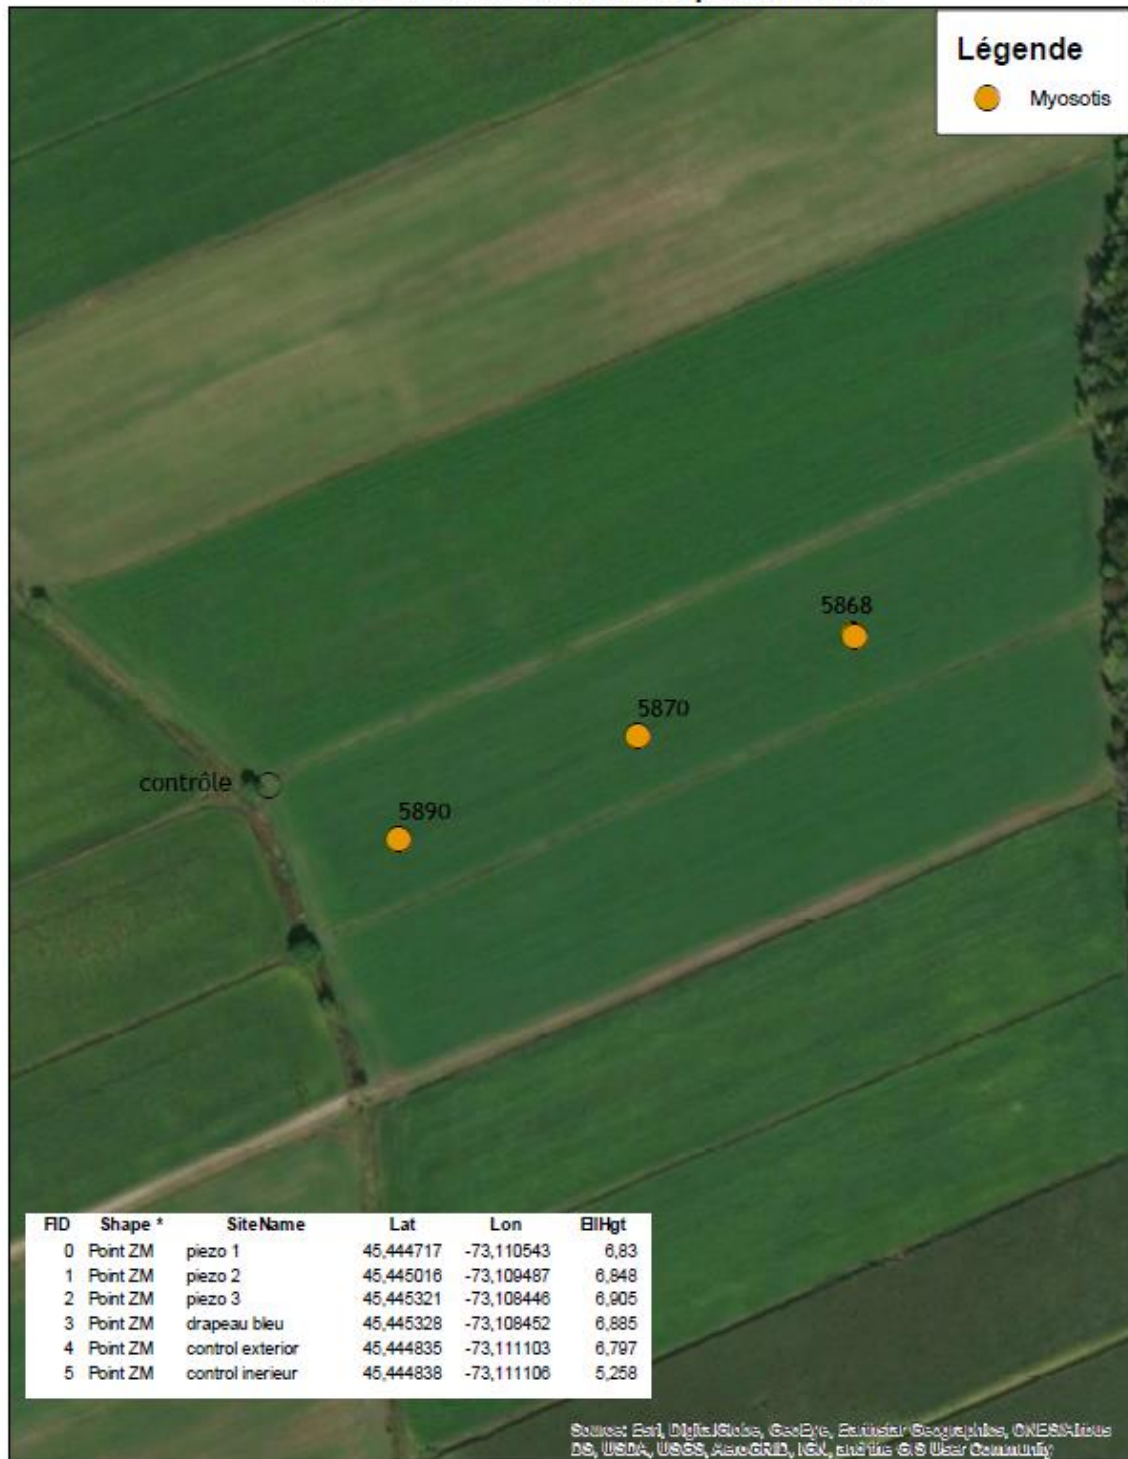
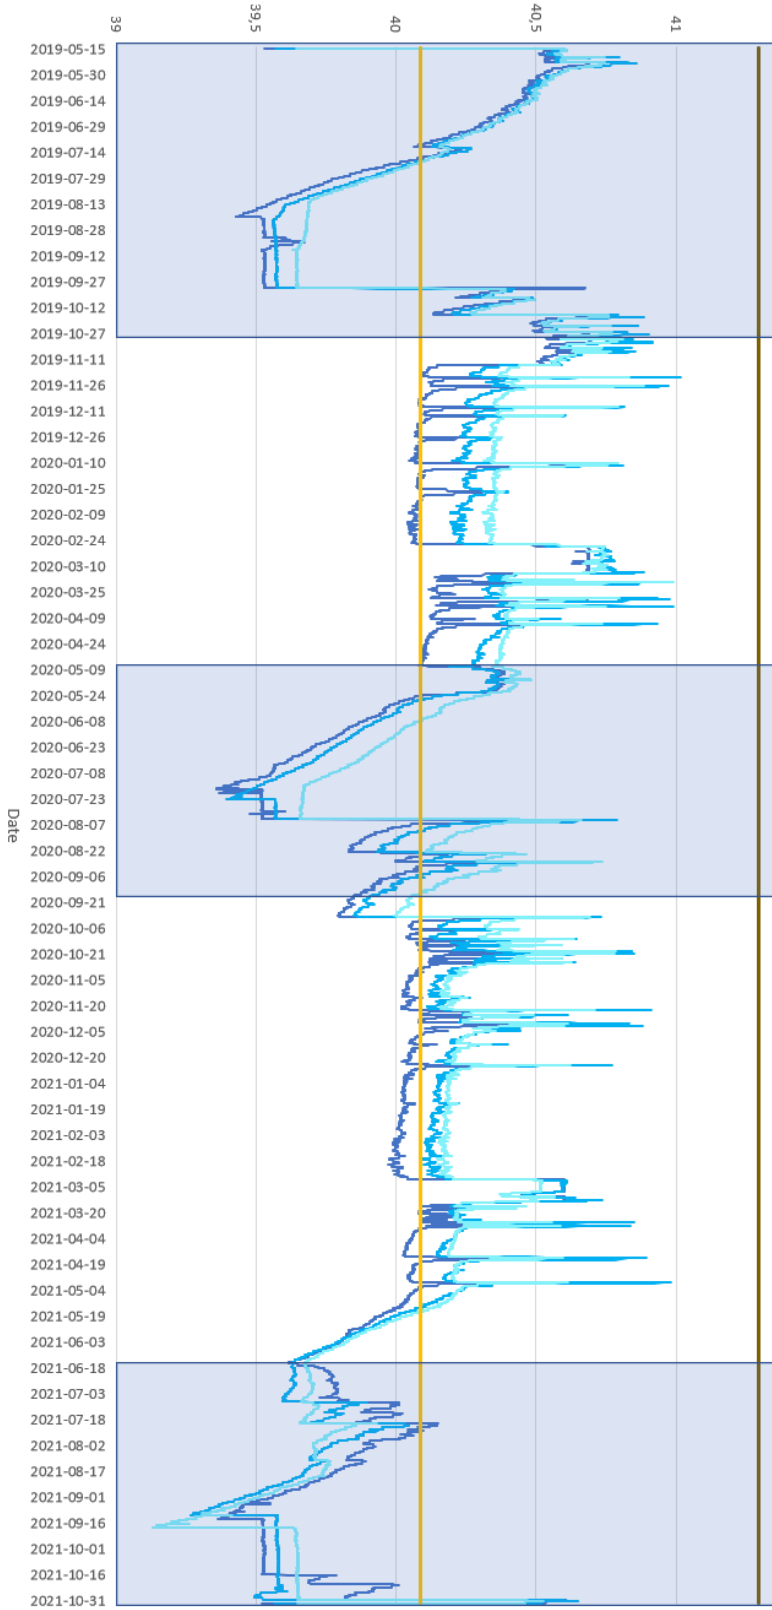
**ANNEXE 6 : Courbes des profondeurs de la zone humide et localisation des piézomètres
- Ferme Myosotis**

Carte de localisation des piézomètres

Hauteur de nappe_m par rapport au niveau des mers

Ferme Myosotis 2019-2020-2021

- 5890 (1)
- 5870 (2)
- 5868 (3)
- Ligne sol
- Profondeur drain
- Période contrôle fermé

Le champ est en argile limoneuse Ste-Rosalie. Les sondes sont à 1,7m de profondeur et les drains sont environ à 1,2m de profondeur. Les 3 sondes sont présentées ici. Un autre aspect évalué était la distance de retenue de l'eau dans le champ. On remarque ici que le comportement des 3 sondes est similaire, mais la sonde plus près du cours d'eau tend à baisser plus bas, probablement à cause de la résurgence au cours d'eau. La sonde la plus éloignée était située dans une zone plus pentue, donc la nappe tend à descendre plus rapidement là aussi. En 2021, après la pose du nouveau contrôle, on remarque que la profondeur de la zone humide de la sonde près du cours d'eau est de 20 à 40 cm plus haut que la sonde la plus au nord alors qu'en condition de drainage libre, elle est 10 à 20 cm dessous. La tour de contrôle était sur le bord du cours d'eau, mais elle a quand même été accrochée par la batteuse d'un forfaitaire à l'automne 2020. Le temps de réparer, on n'a pas pu contrôler le drainage avant la mi-juillet 2021. On voit que la zone humide était descendue en bas du drain au moment de réactiver le contrôle en 2021, mais qu'elle est remontée jusqu'au niveau du drain en août. Voir l'Annexe 6.

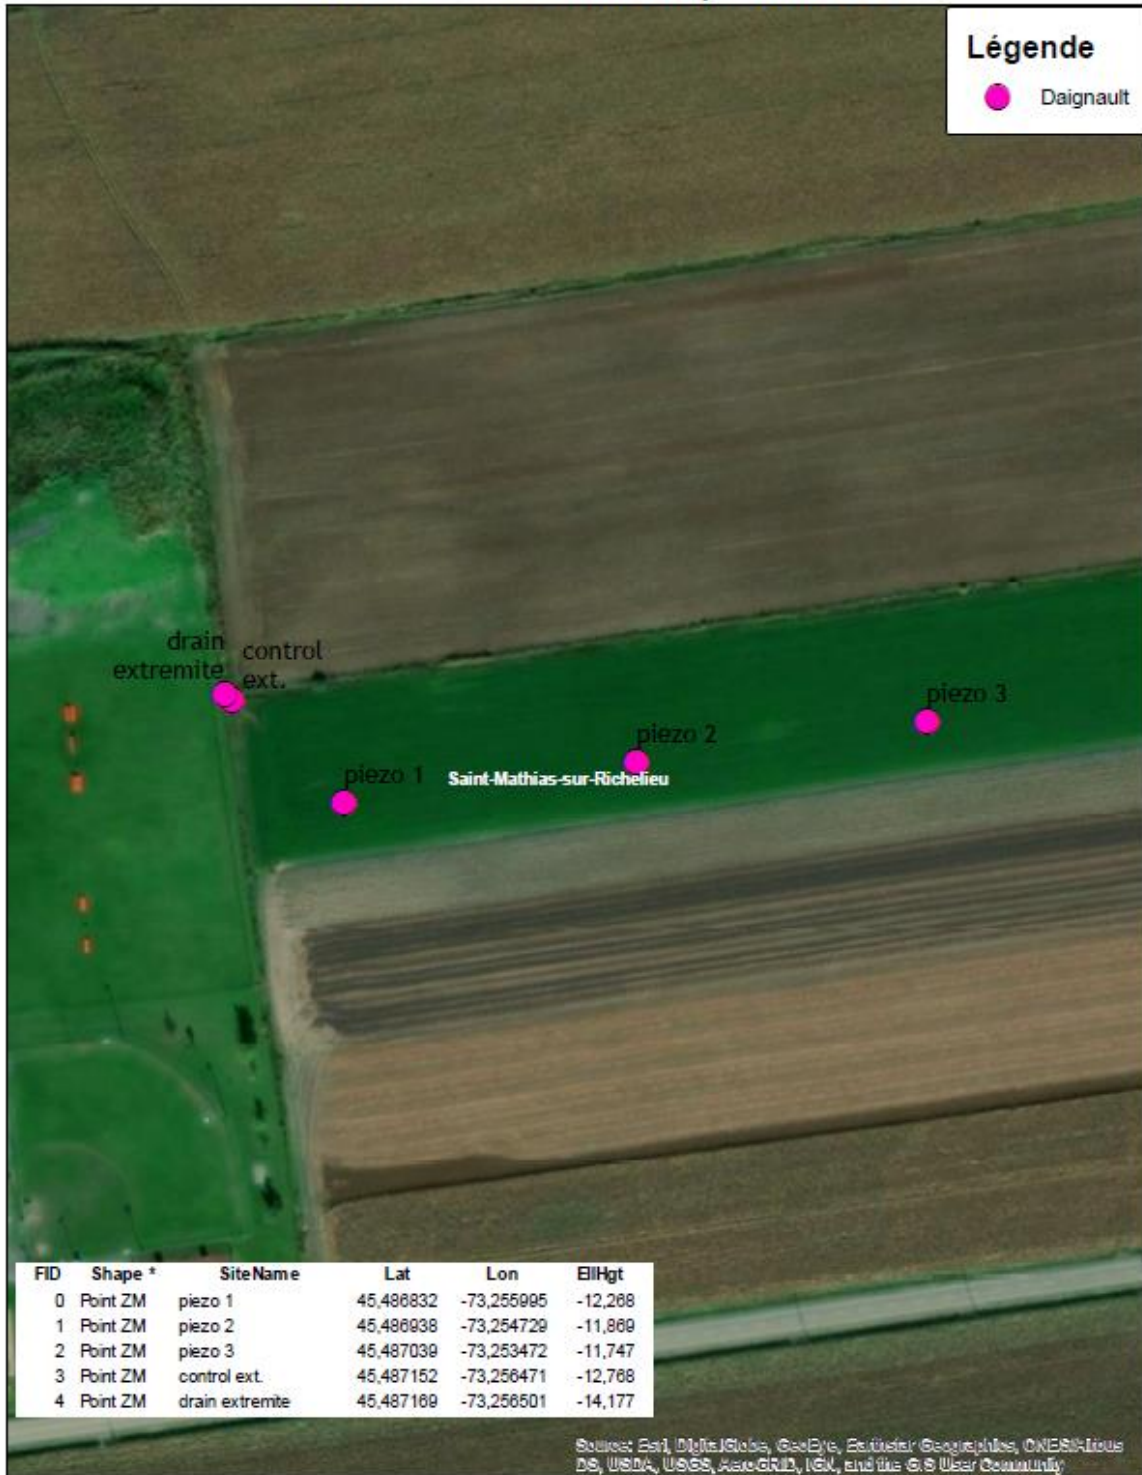
**ANNEXE 7 : Courbes des profondeurs de la zone humide et localisation des piézomètres
- Ferme PM Daignault**

Carte de localisation des piézomètres

Ferme PM Daignault

Le champ est en argile limoneuse Providence. Les sondes sont à 1,68m de profondeur et les drains sont environ à 1,25m de profondeur. Les 3 sondes sont présentées ici. Un autre aspect évalué était la distance de retenue de l'eau dans le champ. On remarque ici que le comportement des 3 sondes est similaire, mais la sonde plus près du cours d'eau tend à monter plus haut et conserver l'eau plus longtemps, comme du 11 juillet au 13 août 2019, du

16 mai au 14 juillet 2020 et du 1^{er} juillet au 13 août 2021. On peut donc estimer qu'il y a eu une retenue d'eau plus importante (20-40 cm) seulement dans les 50 premiers mètres du champ. On voit que la pente moyenne de 0,24% est trop forte pour que le contrôle ait une grande zone d'influence dans ce champ. Cependant, l'inactivation de la sonde 2 en 2019 (par un labour qui a décapité le piézomètre) nous empêche de statuer sur la zone d'influence du contrôle en année normale; 2020 et 2021 ayant été des années très sèches. Voir l'Annexe 7.

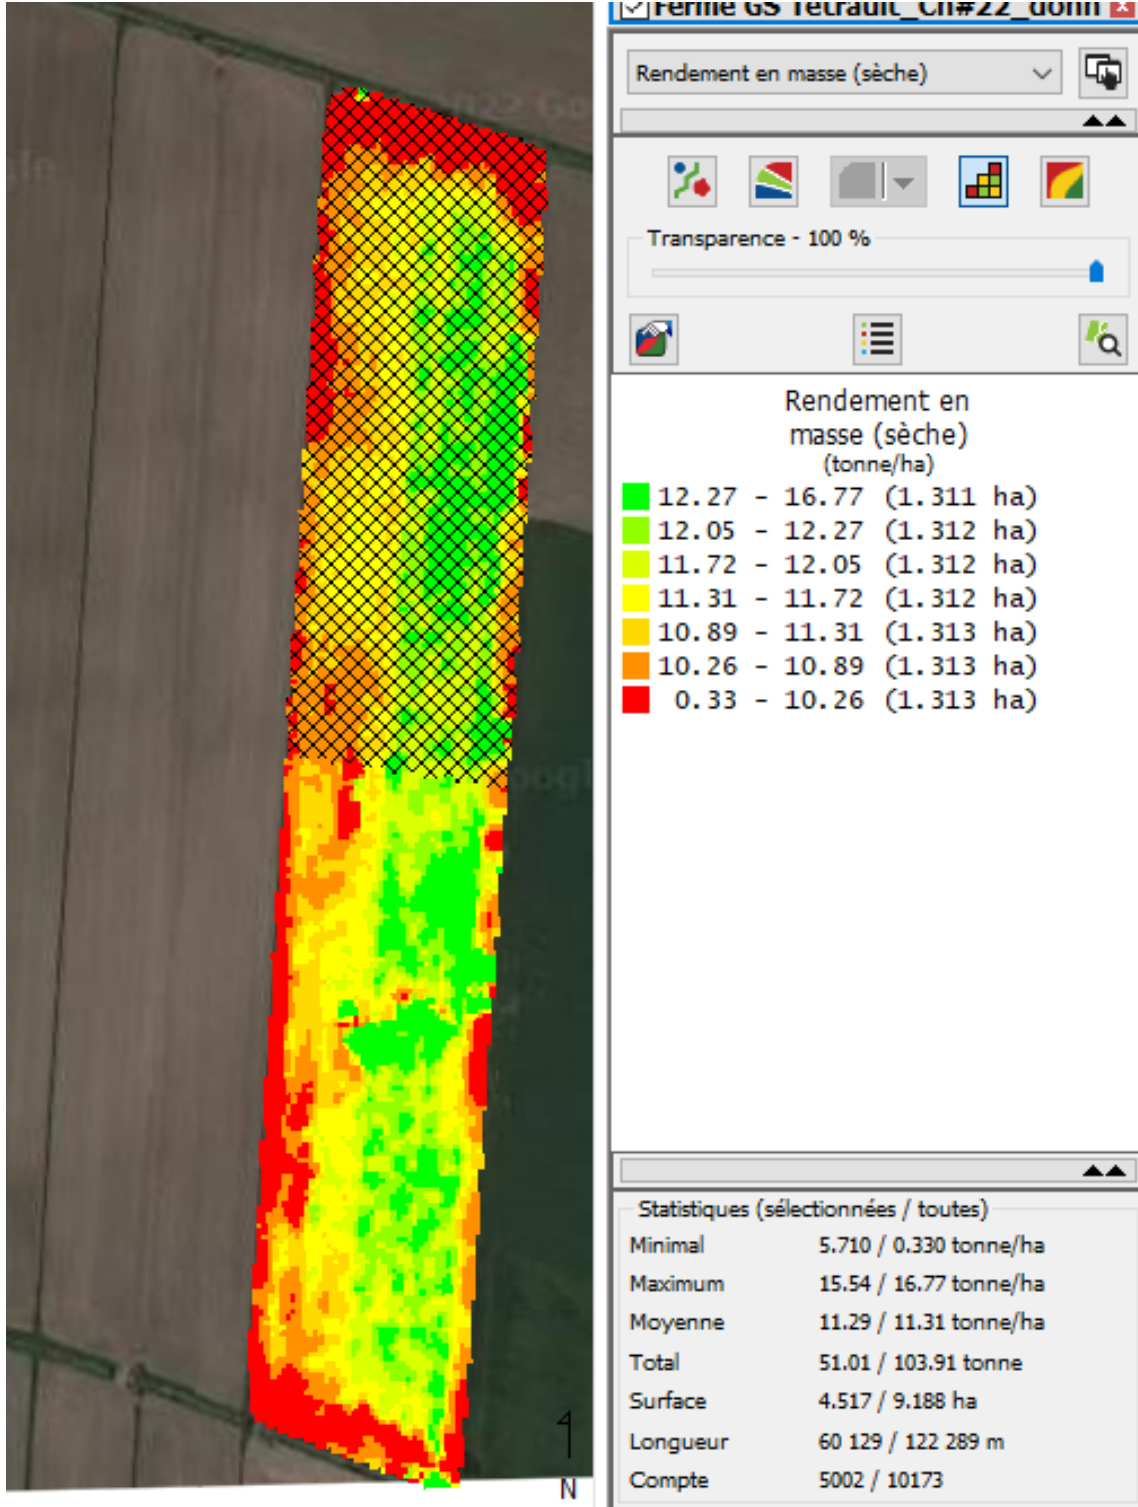
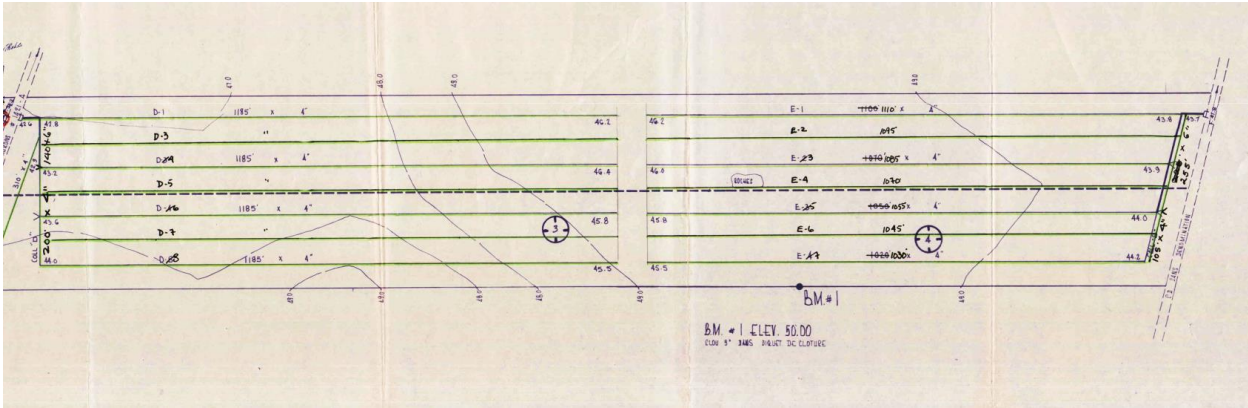
Annexe 14 : Cartes de rendement – Stéphane Tétrault (Maïs grain, 2020)

Récolte de grain 2020 - Champ 22(Maïs)

Drainage contrôlé

Drainage libre

Plan de drainage

On remarque la même dynamique de rendement identique dans le maïs 2020 chez Stéphane Tétrault, qui avait posé une tour de contrôle en 2019 au nord de son champ 22. La tour avait été fermée début mai et on observe un rendement moyen de 11,29 tm/ha dans la partie contrôlée au nord et 11,30 tm/ha dans la partie témoin au sud. Historiquement, la partie nord est plus sableuse et performe moins bien les années sèches. Voir l'Annexe 12.
